EL REAL INGENIO DE SEGOVIA  
ANÁLISIS Y CRÍTICA DE LA RECIENTE  
INTERVENCIÓN EN UN EDIFICIO INDUSTRIAL

Hº Y TEORÍA DE LA INTERVENCIÓN EN EL PATRIMONIO (CURSO 2013-2014)

ÁLVARO ÁLVAREZ GUTIÉRREZ  
PRESENTACIÓN POR JAVIER MOSTEIRO

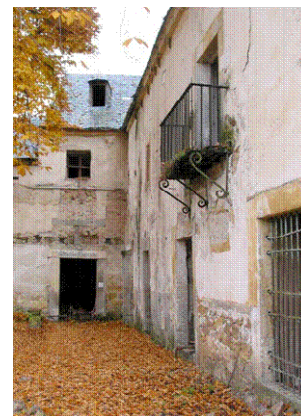
Fig.4. Fachada de la Sala de Fundición. Balcones. Fotografía facilitada por Eduardo de la Torre.

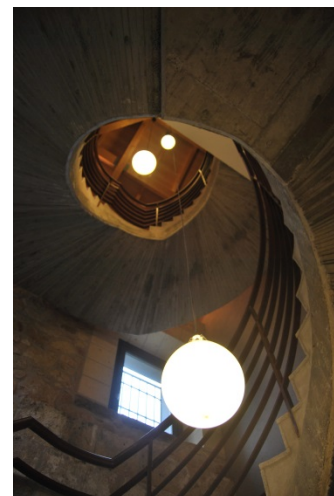
Fig. 13. Escalera de comunicación entre el Ingenio Grande y el Cuerpo de Guardia. Fotografía del autor.

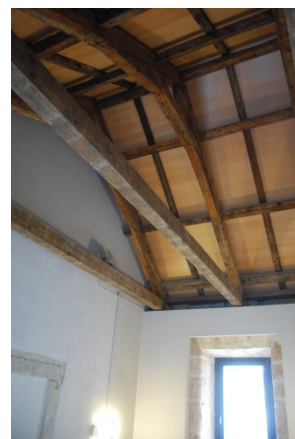
Fig. 22. Disposición de las nuevas cerchas en el Ingenio Grande. Fotografía del autor.

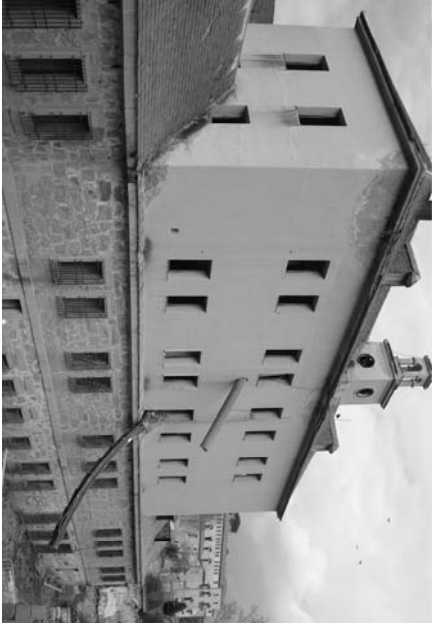
f.1\_Fábrica de harina sobre el Ingenio Grande. Fase de obra

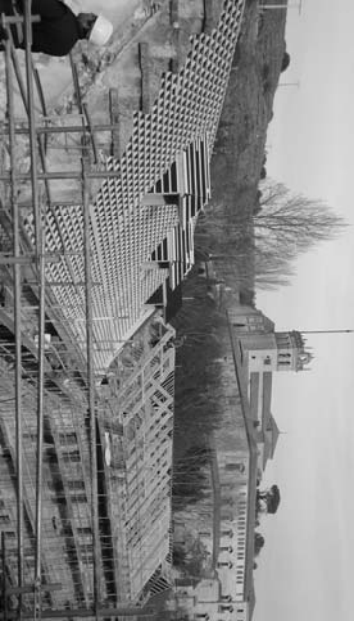
f.2\_Nuevas cercas de madera en fase de obra

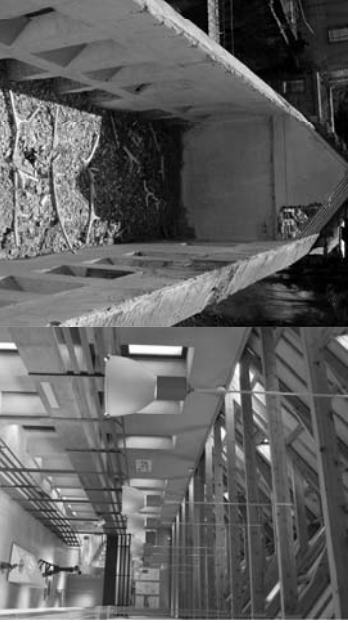
f.4\_Vaciado del Ingenio Grande. Fase de obra

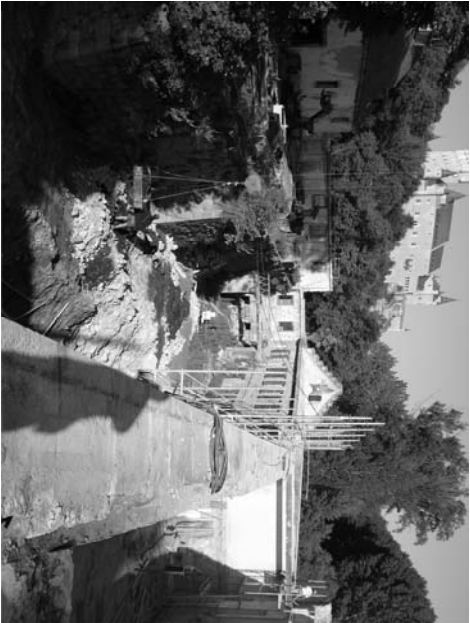
f7\_ Vistas al Alcázar desde el Ingenio Grande. Fase de obra

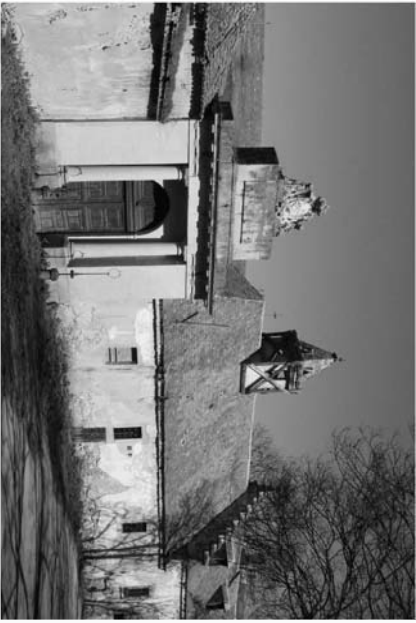
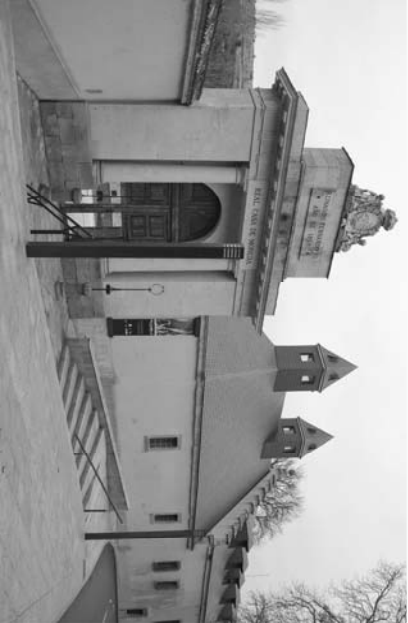
f.9-10\_Puerta de Alzaga previo y posterior a la intervención

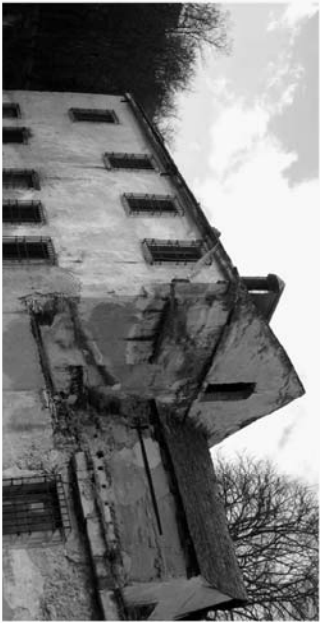
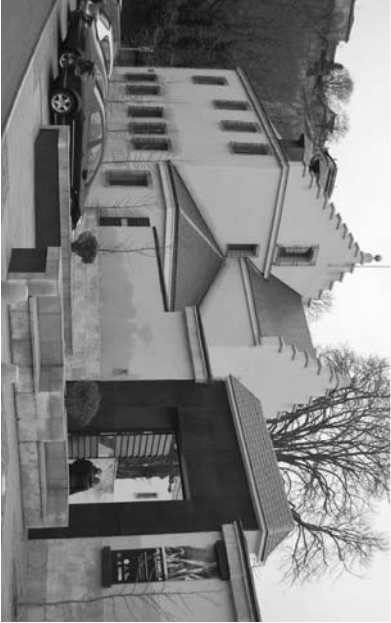
f.11-12\_Sala de Fundición y acceso oriental previo y posterior a la intervención

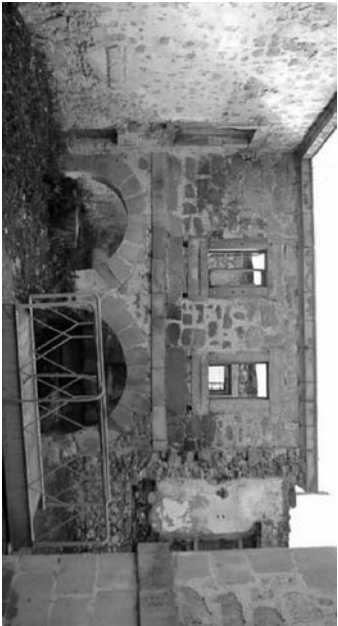
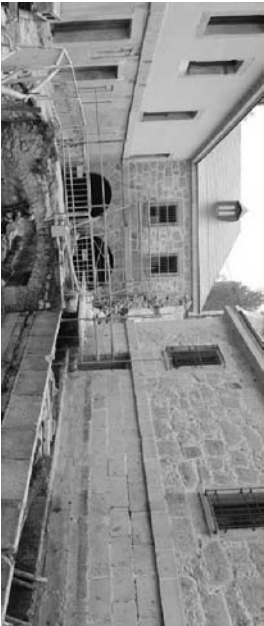
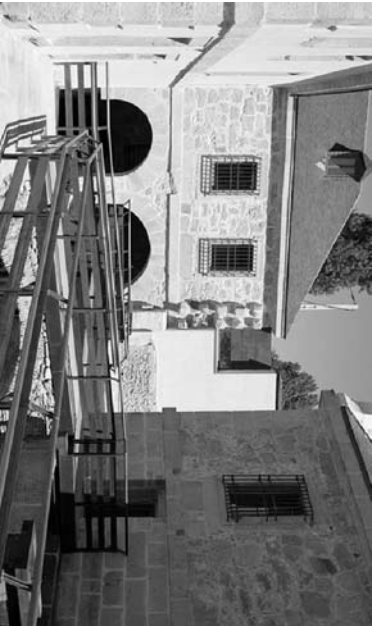
f.13-14-15\_Ingenio Chico, Fases de intervención

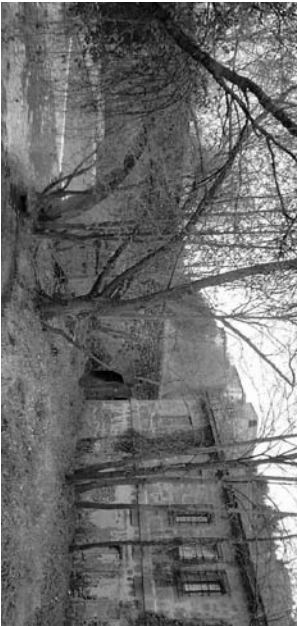
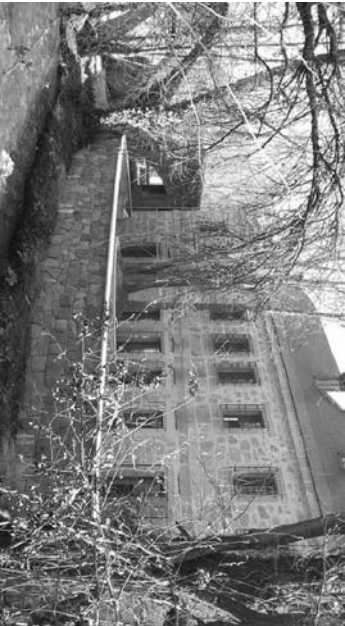
f.16-17\_Ingenio Chico desde el Eresma. Estado previo e intervenido
